岩手県指定有形文化財一関市千厩町 村上家住宅の現況と復原考察

The Current Condition and the Theorization of Restoration of the Murakami Residence, Ichinoseki, Iwate

宮澤 智士
MIYAZAWA Satoshi

安井 妙子
YASUI Taeko
阿部和建築文化研究所

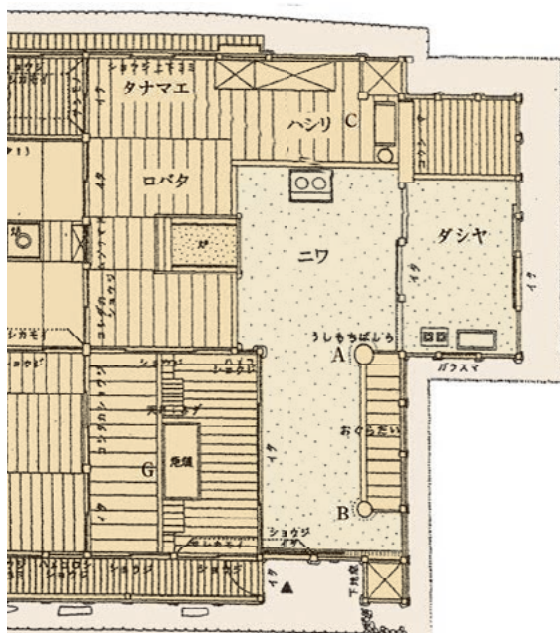
図5 主屋土間部の詳細図

前半部イタノマの床板材は、ほぼ中央に入る框材の左右で異なっている(図5G)。つまり、框の居室側は元々の広縁であり、土間側は後世に床板を張り増し、部屋として使えるように改造した。

大戸口脇のイタノマは養蚕を行うにあたり新設した部屋で新しい。このイタノマを整備する以前はナカノマに沿って出1間の広縁があった(図5)。この広縁はカマチとともにイタノマの床の一部として残っている。この板材と、土間後半部のL字型板敷きの板材と比較すると材質が非常に似ており、同じ頃に張ったものと考えられる。しかし、これらは建築当初にさかのぼる材ではないと思われ、復原に際しさらに古い材の所在を調査した。すると、ドマニワの後方から一間半の位置に古い床框があり、オカミの方まで延びている。このことから当初の板床は土間部後方に奥行一間半、幅2間程度のものが張ってあったと考える。居室部の床高は56cmほどで、土間ニワからナカマ、オカミには小縁等からあがったと思われる。

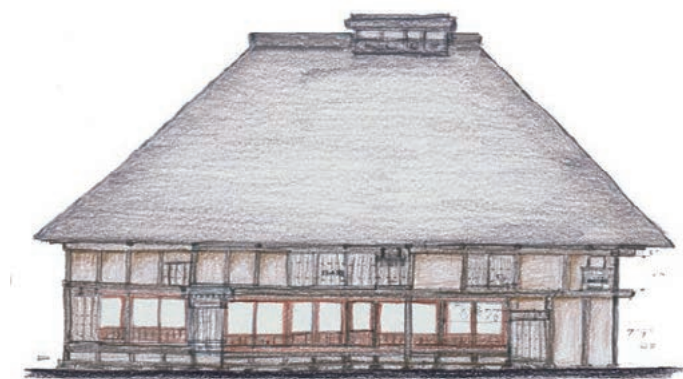
図6 現状正面スケッチ

立面は、ほぼ内法位置で上部と下部に分けて、上部の壁面を下屋柱筋まで張出しているのに対して、下部は壁面線を半間セットバックして上屋柱通りにしている。このことから一見、二階建ての養蚕農家にもみえるが、実は平屋建てである。

上部には後世の改造はある。たとえば、右端の鶏小屋は後世の造作である。また、上部張出し部の壁面を受ける梁に新材を張り付けているので新しさが目立つ。

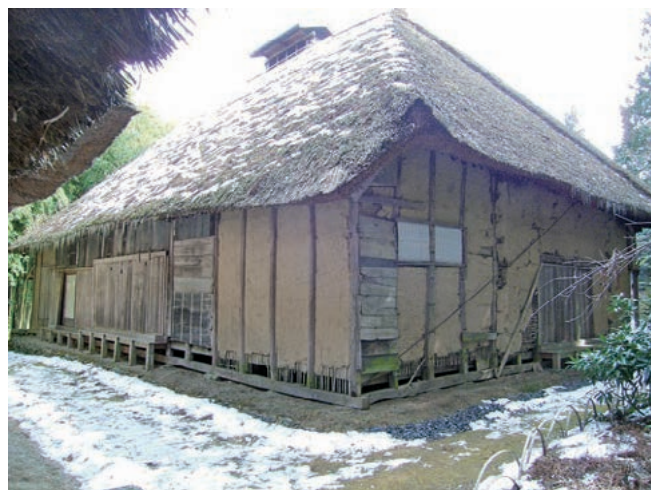
図9 背面と上手側面

主屋の背面は現在、下屋の側通りの外側にさらに孫下屋を出し、屋内に取り込んでいるため、壁面線は一直線になっている。しかし、建築当初は左右両端部の孫下屋はなく、中央部のみに設けていた。したがって背面の壁面線は直線ではなく凸字型になっていた。背面は全体が大壁の土壁で、閉鎖的な立面であったことが推定される。この根拠を以下で説明する。

柱がほぼ半間間隔に建っている。この梁上の東柱のうち柱C自体、柱Cの上手2本、柱C下手の下屋柱の裏面には大壁の痕跡がある。また、梁D₂の仕口に着目すると、柱Cへの仕口は表側から払いこんであり、反対側の先端は差物上に乗っているのみで特に仕口を作っていない。このことから下屋側通りの梁は下屋側通りに建つ柱を抜いて、孫下屋を屋内に取り込むために後世に架け渡したことが判明する。また、孫下屋通り下手に建つ3本の孫下屋柱は中古のものとみられる。以上のことから、当初は下手から約1間半の間には孫下屋はなく、外壁は大壁で覆われていたことがわかる。なお、明治家相図には、孫下屋部分を板縁のように描いてある。

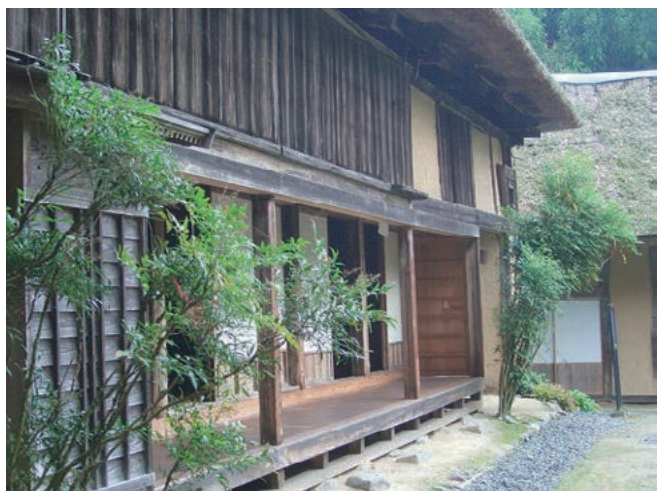
図12 正面の下手詳細

現在、居室前面の下屋部分全体にわたって縁側がある。この縁側は、シモデ前は濡縁、ナカマ・イタノマ前は内縁で縁先に雨戸が建ち、その左端に戸袋がある。縁側、雨戸、戸袋ともに村上和子氏が新しく作ったものである。前面縁側の復原にあたり、シモデ、ナカマ、イタノマ各部屋ごとに前面の状況を調べる。

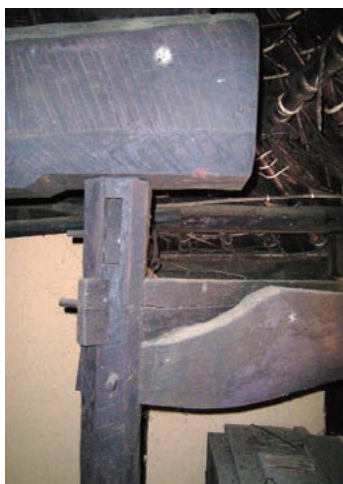
南東隅 上屋柱から前方、東方、斜め前方の3方にセガイ桁に向う繫梁を出して納めている（図25）。

図25 主屋南東隅の上屋柱から3方に出る繫梁

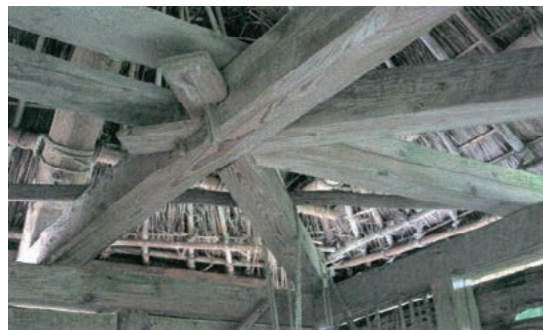
大きな改造はないが、前面に並ぶ2つの大便所の背後の土間の掘りこみが崩れ浅くなっている。なお、外壁には修復の痕がみられる。セガイ造の出梁など構造に改造はない。

図48 厩のセガイ造の出梁の内部の納り

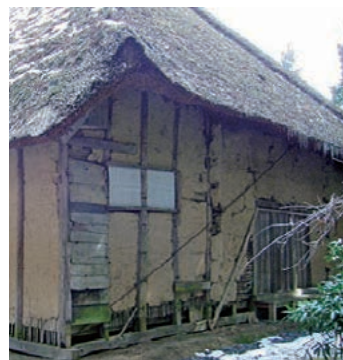
村上家住宅の各建物の破損状況は進んでいる。これまで村上和子氏は独自の努力で茅葺き屋根の建物を精一杯護ってきた。しかし、この修理の努力はすでに限界に達している。茅屋根ばかりでなく、外壁も破損が著しい。建具等も開け閉めが困難な状態にある。これらは早急に根本的な修理を必要とするのだが、それには莫大な費用が必要である。同家は岩手県指定文化財であるので、まずは県に資金援助をお願いしたい。そして一関市にも同様な援助をお願いしたい。さらに国には、当住宅の文化財としての価値を認め、将来的な保存の立場に立って、重要文化財に指定して保存する配慮をお願いしたい。

図 51 外壁破損状況 2006

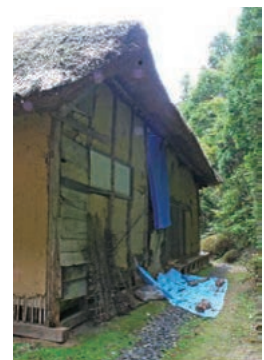
図 52 破損状況 2010

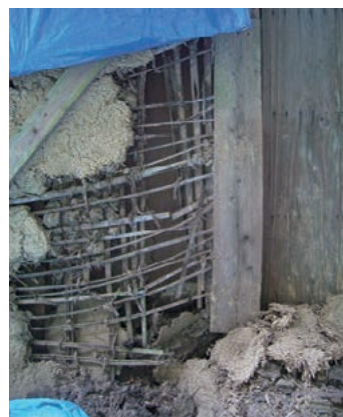
図 53 破損詳細 2010
